AVALIAÇÃO DA CONCENTRAÇÃO DO GÁS RADÃO EM MORADIAS GRANÍTICAS NO CONCELHO
DE BARCELOS

Mestrado de Engenharia Civil e do Ambiente
Construções Cívicas

Julho de 2017

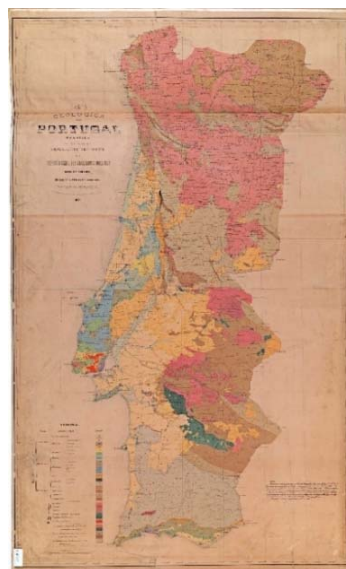
Figura 1 – Carta Geológica de Portugal, Carlos Ribeiro e Joaquim Delgado (1876)

Em 1876 foi apresentada a primeira Carta Geológica de Portugal, à escala 1: 500 000, patente na Exposição Internacional de Filadélfia, desenvolvida pelos investigadores Carlos Ribeiro e Joaquim Delgado, cf. Figura 1. Nesta figura pode-se observar a cor de rosa mais escuro os solos tipicamente graníticos (LNEG, 1999).

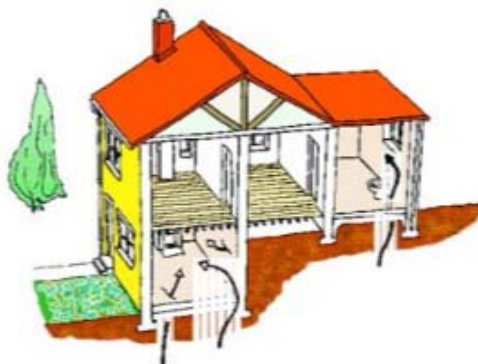
Figura 6 - Meios de infiltração de gás radão nos edifícios

Entre outras infiltrações a Figura 6 representa a ascensão do gás radão até ao interior do edifício a partir do solo, e a sua possível presença nas águas sanitárias utilizadas (ITN, 2011).

A infiltração do radão no interior dos edifícios provém em cerca de 95% do solo, sendo que os materiais de construção apenas contribuem 5%, valores que podem ser contrariados pela utilização de rochas graníticas na construção das alvenarias (Ferreira M. J., 2006) .

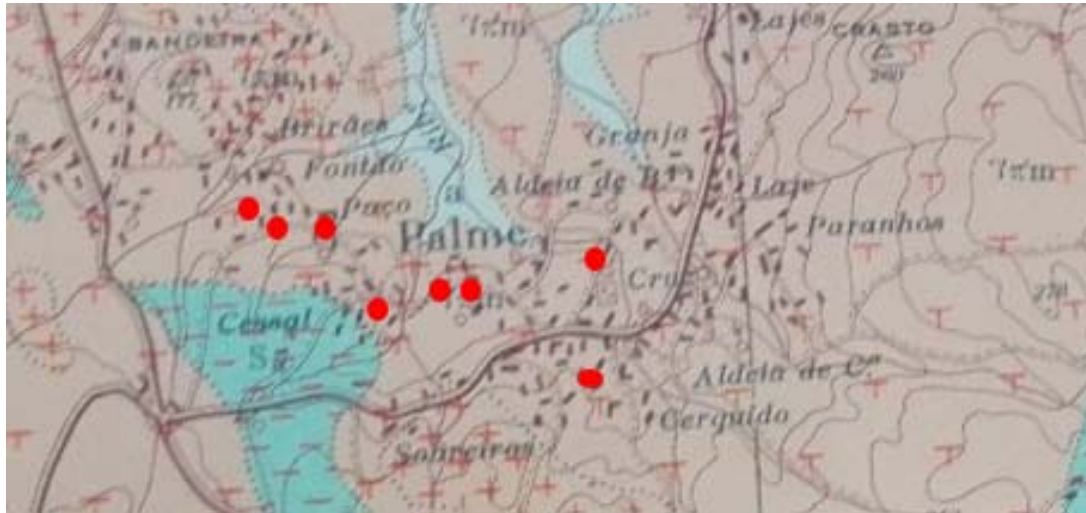
Figura 12 - Excerto da Carta Geológica de Portugal - Folha 5C, Palme

A carta Geológica de Barcelos é correspondente à Folha 5C da Carta Geológica Nacional, datada em 1969, onde apresenta uma distinta série de granitos monzonítico existentes no concelho, entre eles, os porfiróides, de grão médio grosso, não porfiróide, de grão fino, médio ou grosso, granodiorito de grão médio ou fino e ainda granito alcalino (Teixeira & Cândido, 1969) .

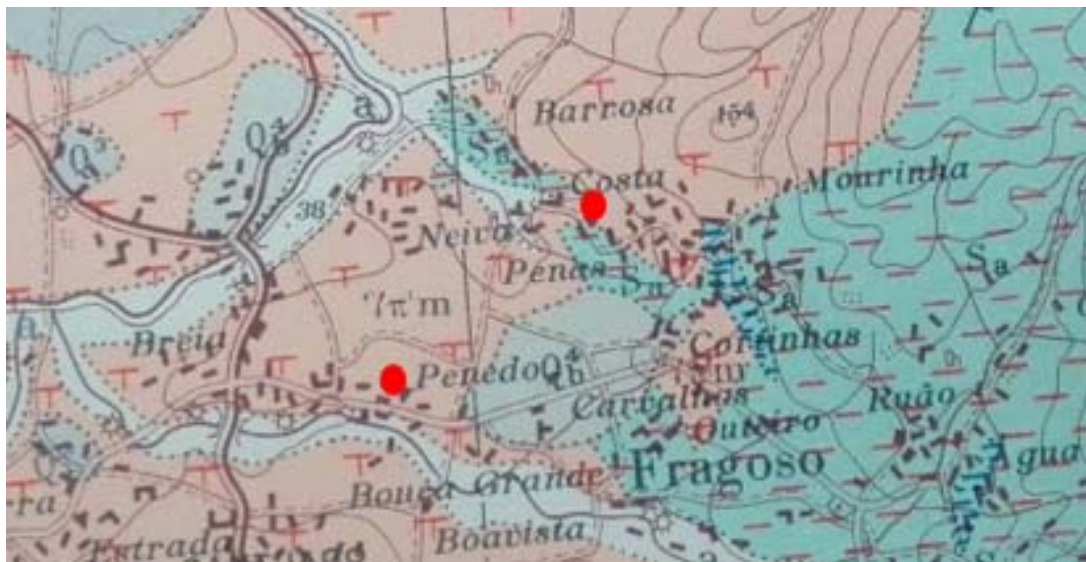
Figura 13 - Excerto da Carta Geológica de Portugal - Folha 5C, Fragoso

Analisando a Folha 5C (Teixeira & Cândido, 1969), as localizações das casas instrumentadas encontram-se sob solo granítico monzonítico não porfiróide de grão médio, cf. Figura 12 e cf. Figura 13.

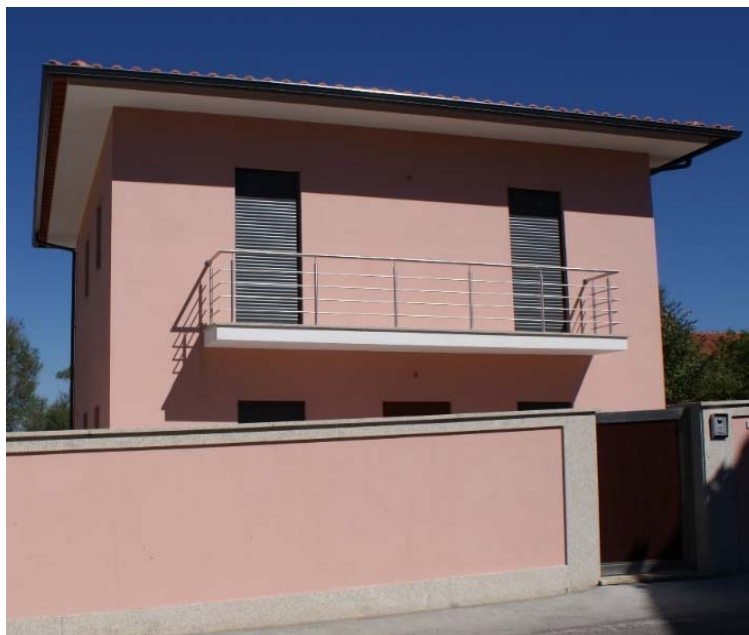
Figura 14 – Moradia Unifamiliar em Palme, Amostra A

Na Figura 14 pode observar-se o alçado principal do edifício completamente rebocado e pintado, onde se integram os compartimentos do piso de rés-do-chão e piso elevado.

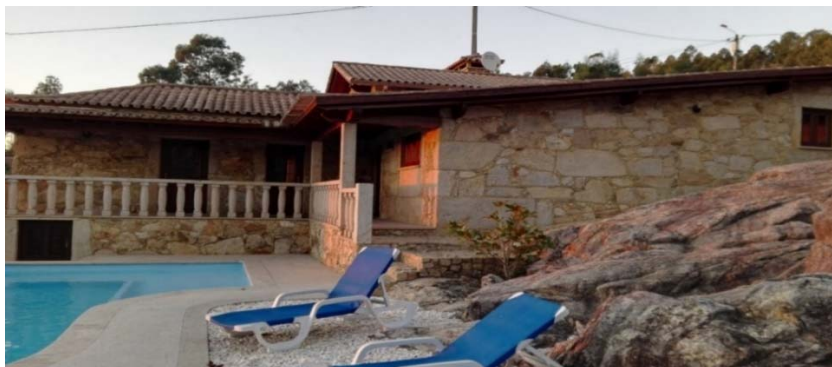
Figura 20 – Moradia Unifamiliar em Fragoso, Amostra D

Pela análise da Figura 20 é possível observar a alvenaria granítica à vista em toda a envolvente do edifício, tal como a caixilharia em madeira existente. A caracterização mais detalhada dos compartimentos D1 e D2, podem ser consultados no Anexo 9 e Anexo 10, respetivamente.

A amostra D é referente a uma moradia de tipologia T3 situada em na freguesia de Fragoso, com um piso de rés-do-chão (*cf.* Figura 20). A moradia é construída em alvenaria granítica sendo este visível exteriormente e em grande parte no seu interior. Esta amostra é dividida nas frações, D1 que representa a sala de estar com cozinha e a D2 que representa a fração quarto.

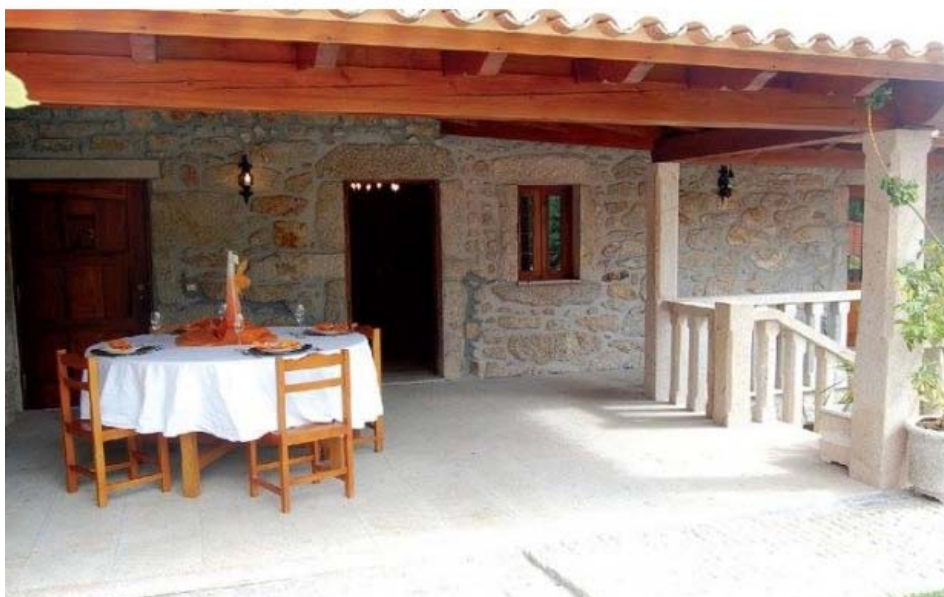
Figura 22 – Moradia Unifamiliar em Palme, Amostra E

A Figura 22 apresenta a fachada principal do edifício, onde é observada a alvenaria exterior em granito, referente ao piso de rés-do-chão.

A amostra E é referente a uma moradia de tipologia T1, situada na freguesia de Palme, *cf.* Figura 22, com piso de cave e piso de rés-do-chão. A alvenaria exterior desta moradia é toda ela em granito á vista. Esta moradia divide-se na fração E1, que representa a cozinha e na fração E2 que representa o quarto

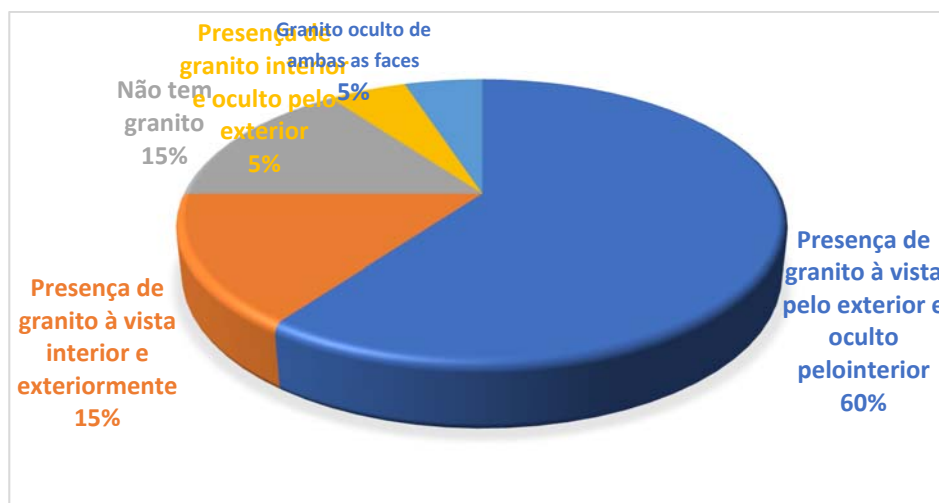
Gráfico 1 - Visualização do granito nas fachadas envolventes dos compartimentos instrumentados

Através da análise do Gráfico 1, é possível representar sobre forma percentual que cerca de 60% das subamostras instrumentadas, apresentam granito à vista pelo exterior e oculto pelo interior. Sendo que no mesmo universo 15% apresentam granito à vista tanto pelo interior como pelo exterior, e 15% são característicos da ausência do granito na sua envolvente. Como valores menos significativos, mas não menos importantes, 5% correspondem à ocultação do granito de ambas as faces e outros 5% correspondem à sua visibilidade pelo interior e ocultação pelo exterior.

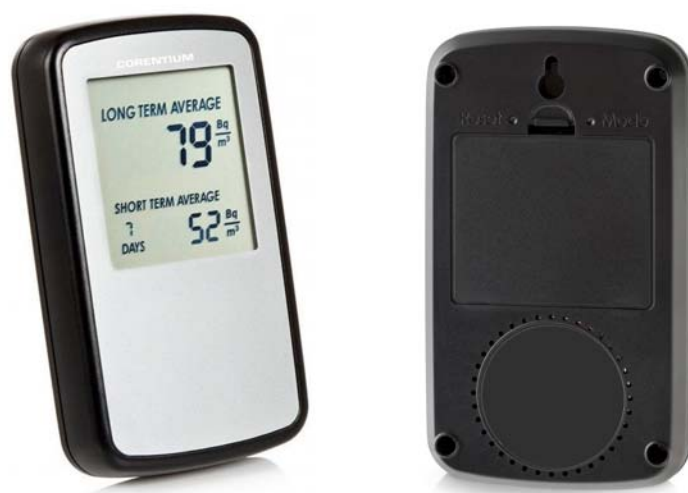
Figura 34 - Detetor Portátil Canary Pro Series

Este equipamento deteta radiações alfa e entre outros parâmetros, regista a concentração do gás radão, a humidade relativa e a temperatura ambiente, tomados como relevantes na análise dos resultados.

1. Os aparelhos não devem estar diretamente expostos a radiações solares;
2. Não devem ser colocados junto de fontes de calor, ou fontes de ventilação;
3. Devem ser colocados a uma altura compreendida entre um e dois metros;
4. Preferencialmente serão colocados nas divisões de maior uso.

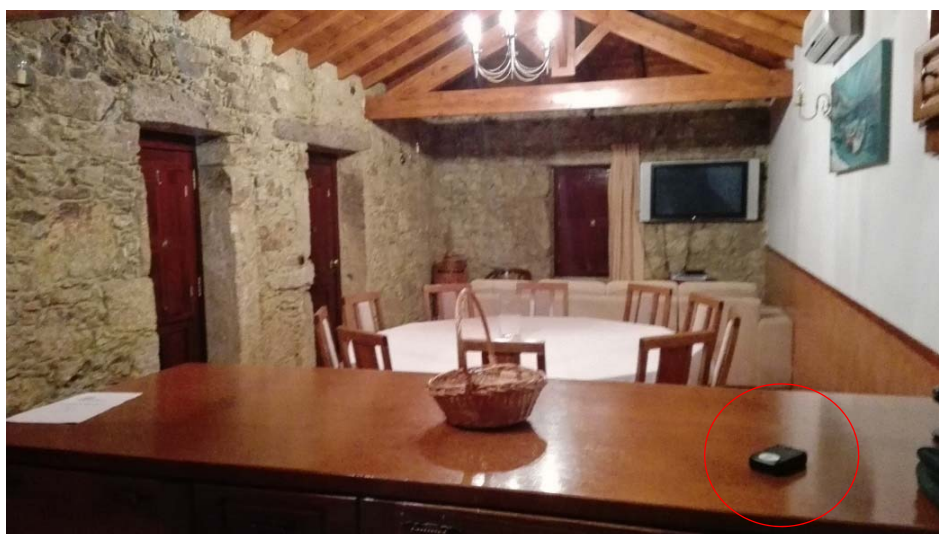
Figura 35 - Exemplo da colocação do detetor na fração Sala de Estar, Subamostra D1

Os aparelhos foram colocados nas moradias de acordo com os critérios mencionados, tal como se pode observar pela análise da Figura 35 e da Figura 36.

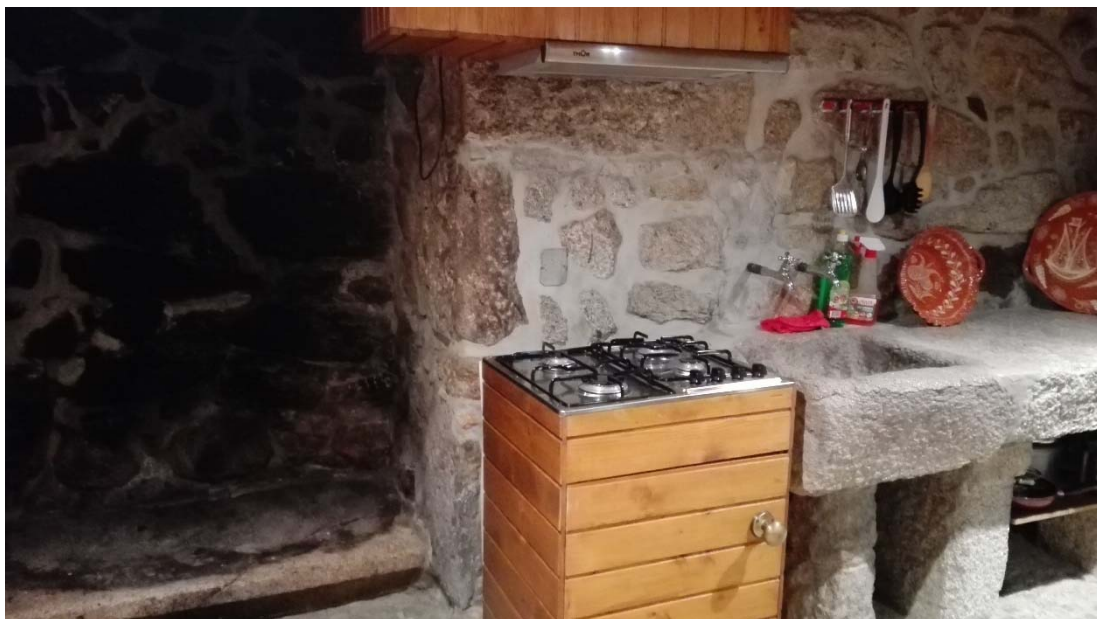
Figura 46 - Pormenor de lareira existente

A cozinha possui uma lareira totalmente livre de equipamentos que a impeçam a livre ventilação da divisão em estudo, presencia ainda baixas temperaturas e grandes concentrações de humidade exactamente pela ventilação por parte da chaminé.

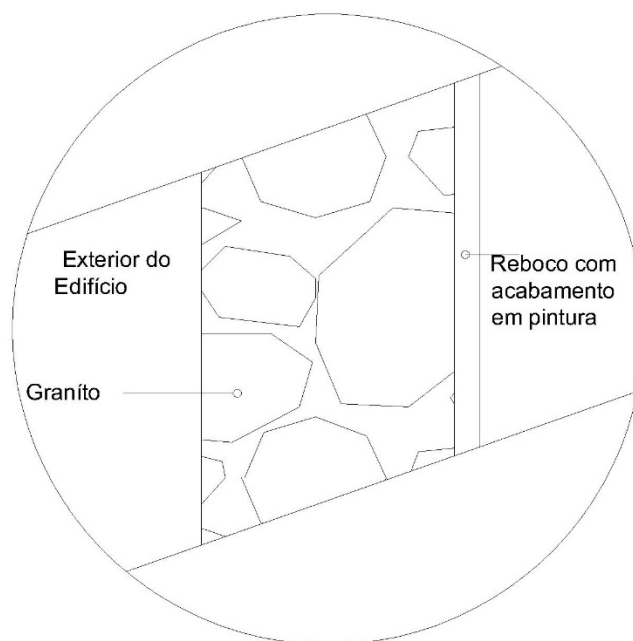
Figura 47 - Pormenor de Alvenaria Exterior

Analisar o comportamento do edifício face à sua inutilização, mas com grande uso da pedra granítica na sua construção, e registar as concentrações de radão, procurando perceber se são significativas.

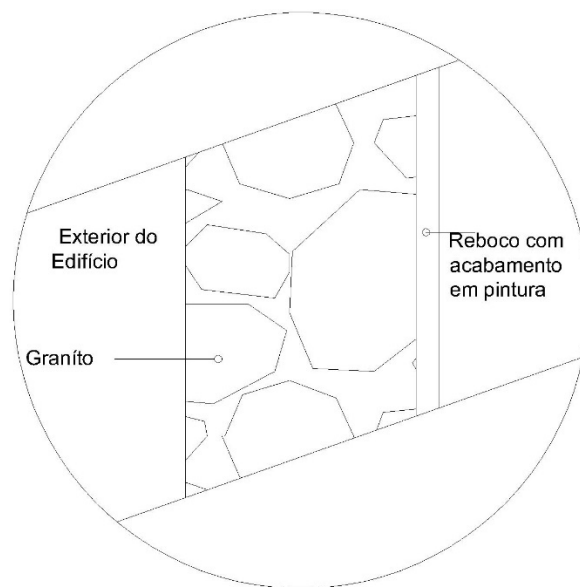
Figura 81 - Pormenor de alvenaria exterior

Pormenor construtivo de alvenaria exterior

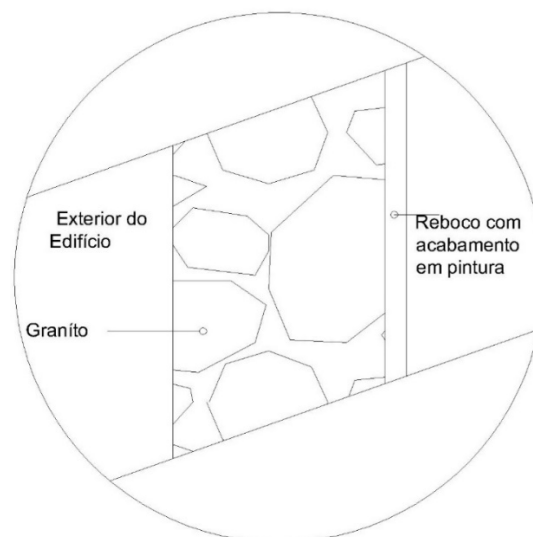
Figura 100 - Pormenor de alvenaria da cozinha

O facto de ser uma moradia reabilitada com granito á vista pelo exterior, torna relevante a concentração do radão no seu interior. Desta forma procura-se avaliar a QAI, para possível ocupação da habitação.

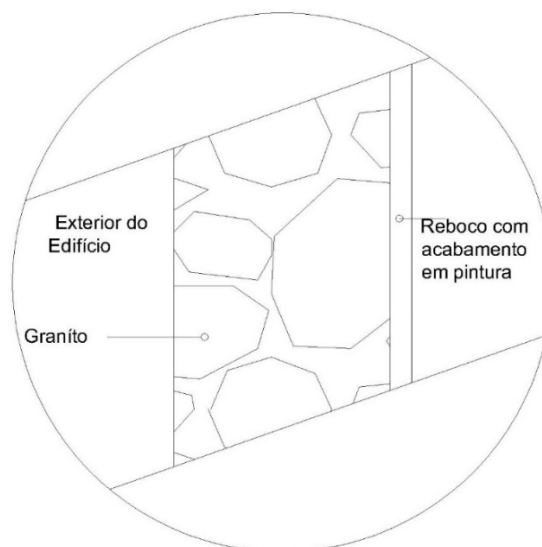
Figura 108 - Pormenor de alvenaria da cozinha

Pormenor construtivo de alvenarias

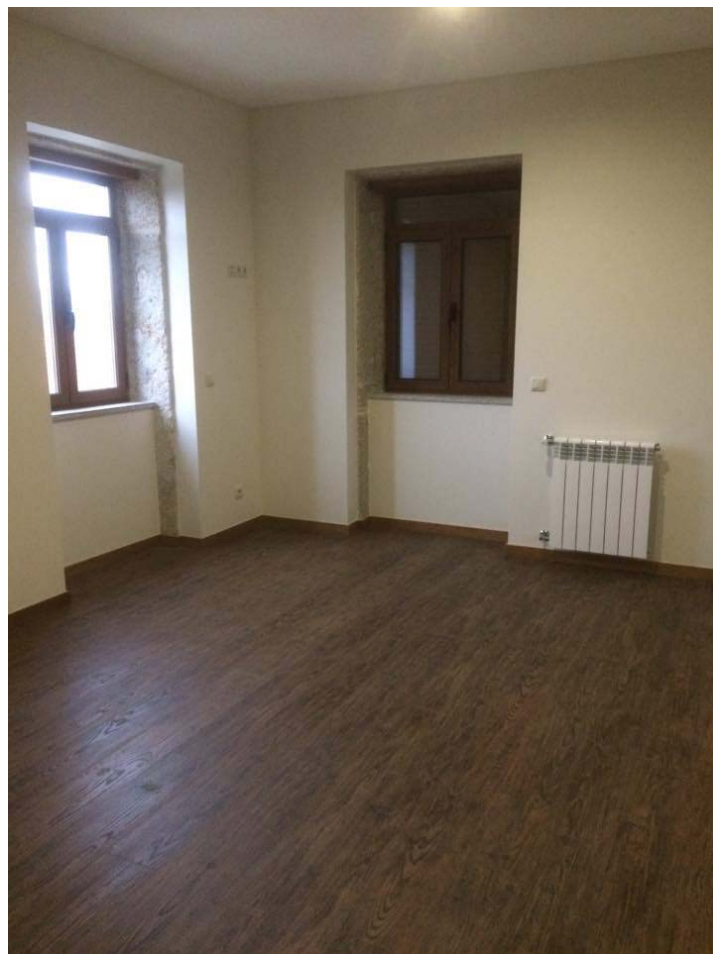
Figura 113 - Fração instrumentada, vãos exteriores
